## Lienzingen – Ein Fachwerkdorf am Rande des Strombergs

### Gesamtanlage Etterdorf

HISTORISCHER  
RUNDGANG  
LIENZINGEN

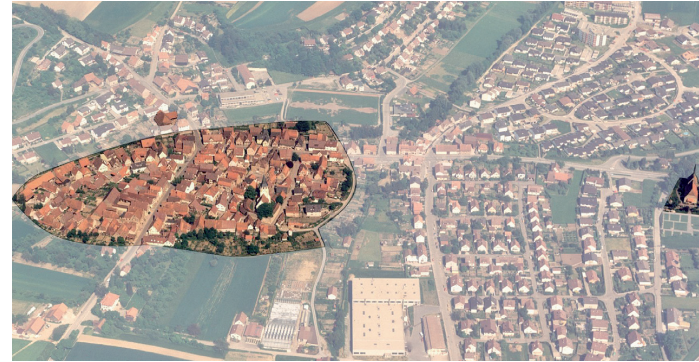
Luftbild von Lienzingen, aufgenommen 1985 aus westlicher Richtung. Hervorgehoben sind der historische Ortskern mit der Kirchenburg St. Peter, oberhalb des Ortskerns die 1897 versetzte Kelter und am rechten Bildrand die als Friedhofskapelle genutzte Frauenkirche.
